**INSTABILITÉS SUPERFICIELLES DANS LES TALUS DE REMBLAIS
ROUTIERS
(CAS DE LA ROUTE 175)**

**Mémoire
présenté
à la Faculté des études supérieures
de l'Université Laval
pour l'obtention
du grade de maître ès science (M.Sc.)**

**Département de Génie Civil
FACULTÉ DES SCIENCES ET DE GÉNIE
UNIVERSITÉ LAVAL**

Avril 1997

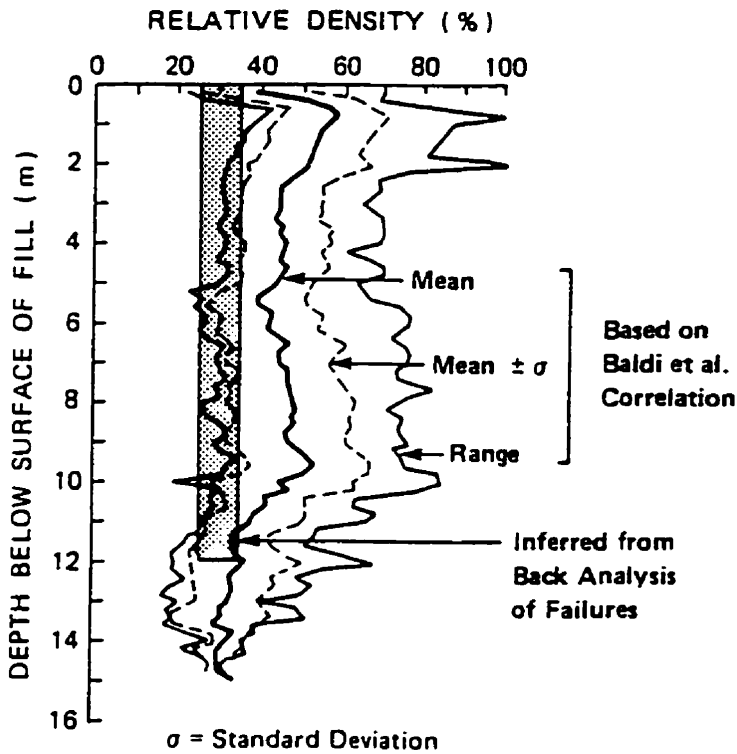
Figure 1.14.: Densité relative in-situ du sable de Nerlerk (avant rupture), basé sur des analyses à rebours

Dans une autre étude (Sladen et al 1985 b), les calculs à rebours ont démontré que l'état de compacité de la berme avant rupture était beaucoup plus lâche que dans les parties stables et comportait une perte importante de la résistance. L'auteur a analysé les cinq ruptures de la berme de Nerlerk en utilisant la méthode de pente infinie. La résistance au cisaillement non drainée à l'état ultime se situait entre 0,25 et 1,0 kPa, ce qui correspond à une fourchette de valeur de la contrainte effective in-situ allant de 0,4 à 1,6 kPa.

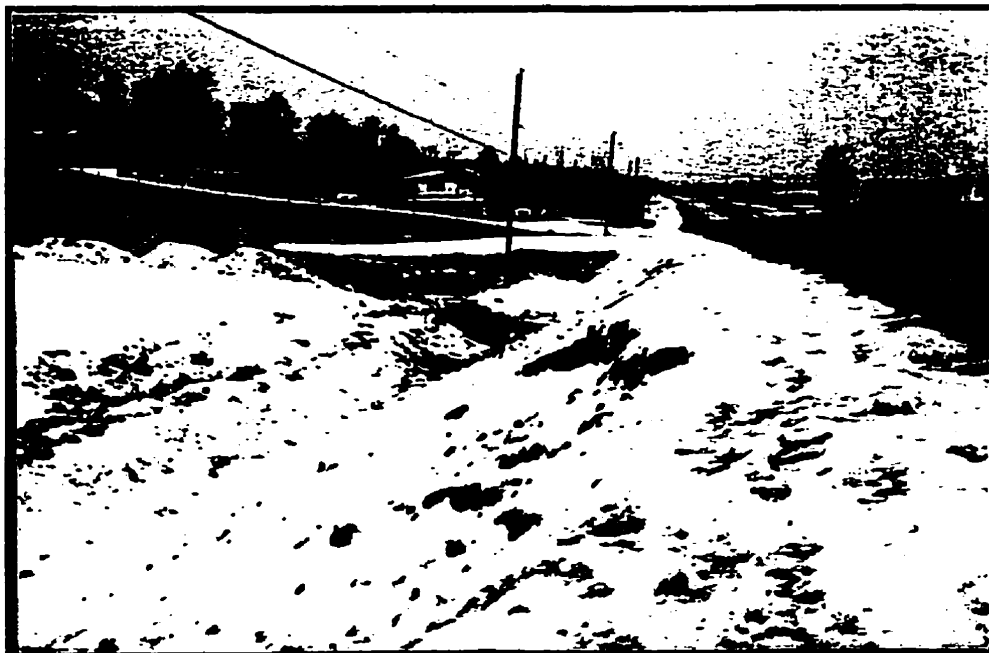
Photo 2.2 Route 116, Danville, Québec.
Glissement local avec coulée des matériaux; talus de remblais, chaînage 11+300

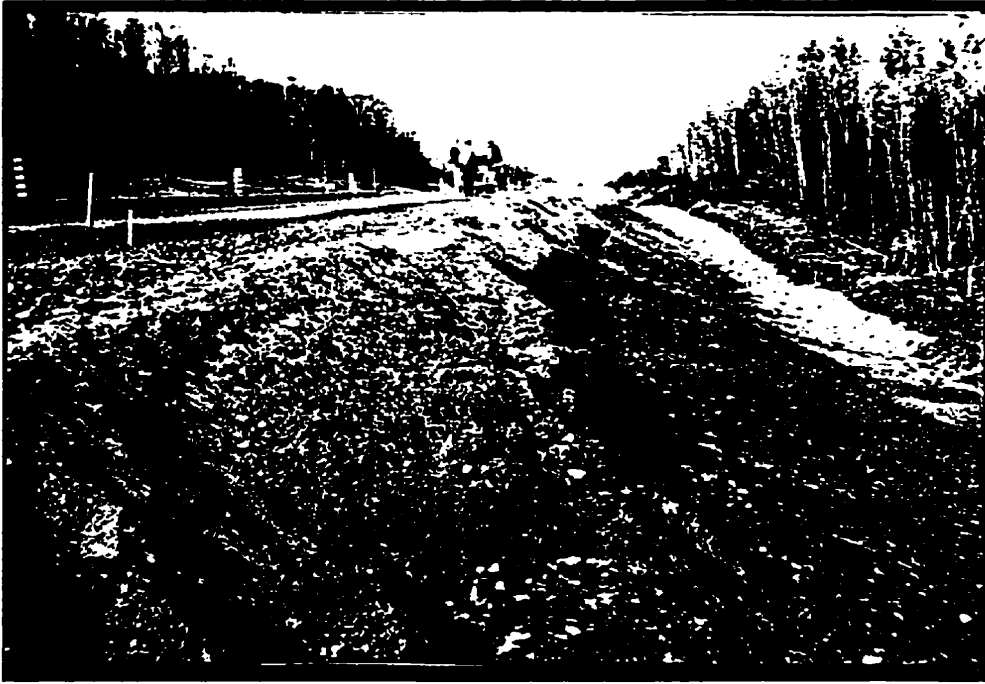
Photo no 2.5 (haut): Instabilité dans le talus du remblai, chaînage 10+600
Photo no 2.6 (bas): Instabilité dans le talus du remblai, chaînage 10+820
(3 octobre 1993)

- les instabilités des talus de remblai lors des travaux en octobre 1993, ont été particulièrement prononcées entre les chaînages 9+820 et 10+860 km. D'autres décrochements locaux ont été observés au chaînage 11+220 et entre 11+758 et 11+820 km. Certaines instabilités ont atteint les accotements de la route ce qui a nécessité un arrêt temporaire des travaux de construction. Les instabilités ont atteint par endroits des profondeurs d'environ 1,50 mètre (figures no 2.6 à 2.8 et photos numéros 2.5 et 2.6);

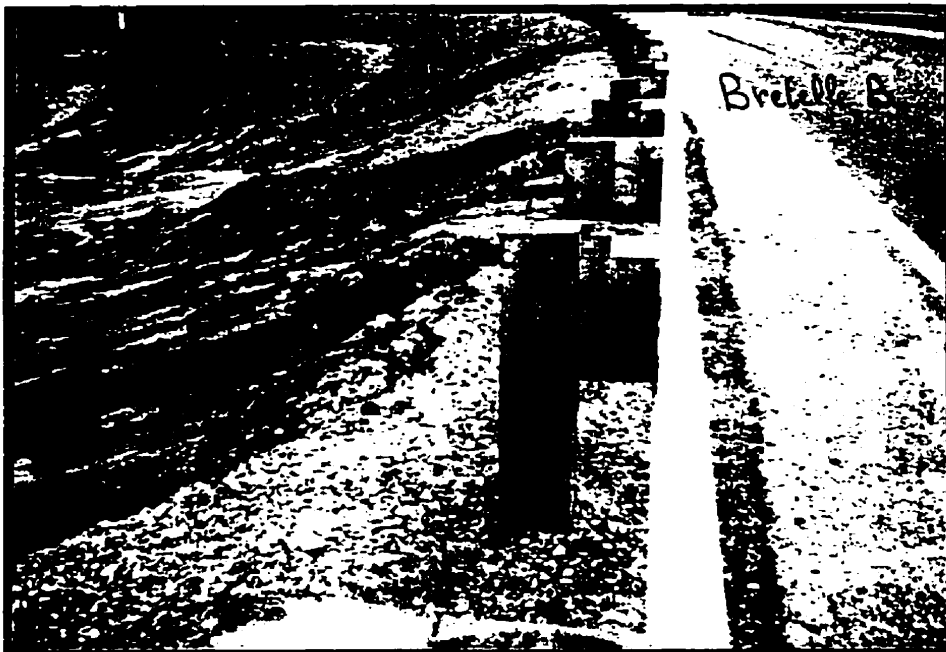
Photos 2.7 et 2.8 (date: printemps 1989)

Autoroute 10, Fleurimont, Québec.

- enfin, les décrochements qui se sont produits sur les talus des bretelles de raccordement ont des profondeurs variant de 0,60 à 1,20 mètre. (figure 2.10 et photos nos 2.7 à 2.10 ci-jointes).

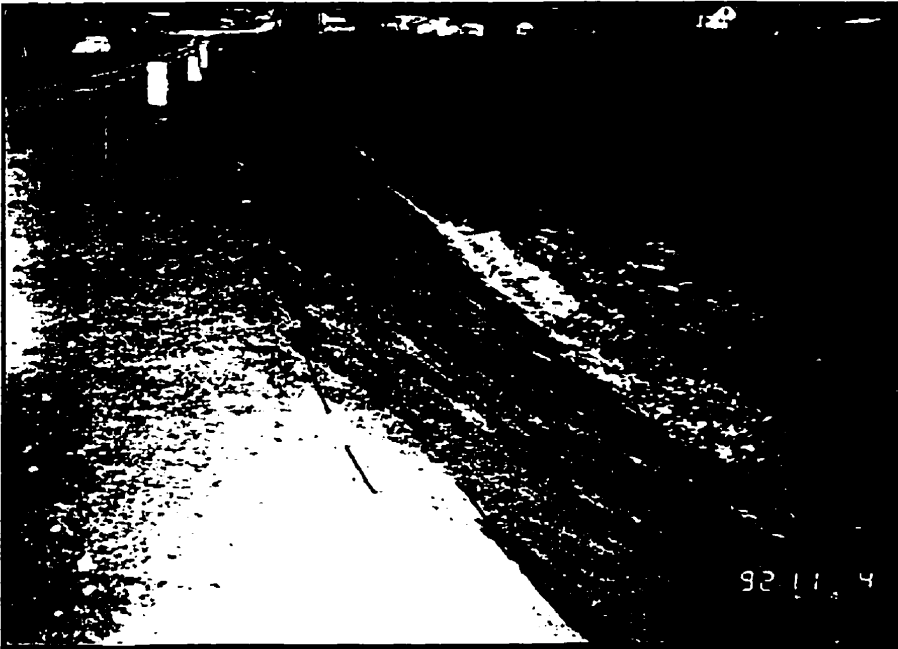
Photos 2.9 et 2.10

Route 257, Weedon, Québec.

- pendant les travaux de construction, des coulées de matériaux se sont produites entre les chaînages 3+240 et 3+340 et entre 3+040 à 3+110, dans les talus de remblai (92-10-29). D'après les informations recueillies, les décrochements ont mobilisé des matériaux sur des profondeurs pouvant atteindre un mètre. (figure no 2.12 et photos nos 2.9 à 2.10);

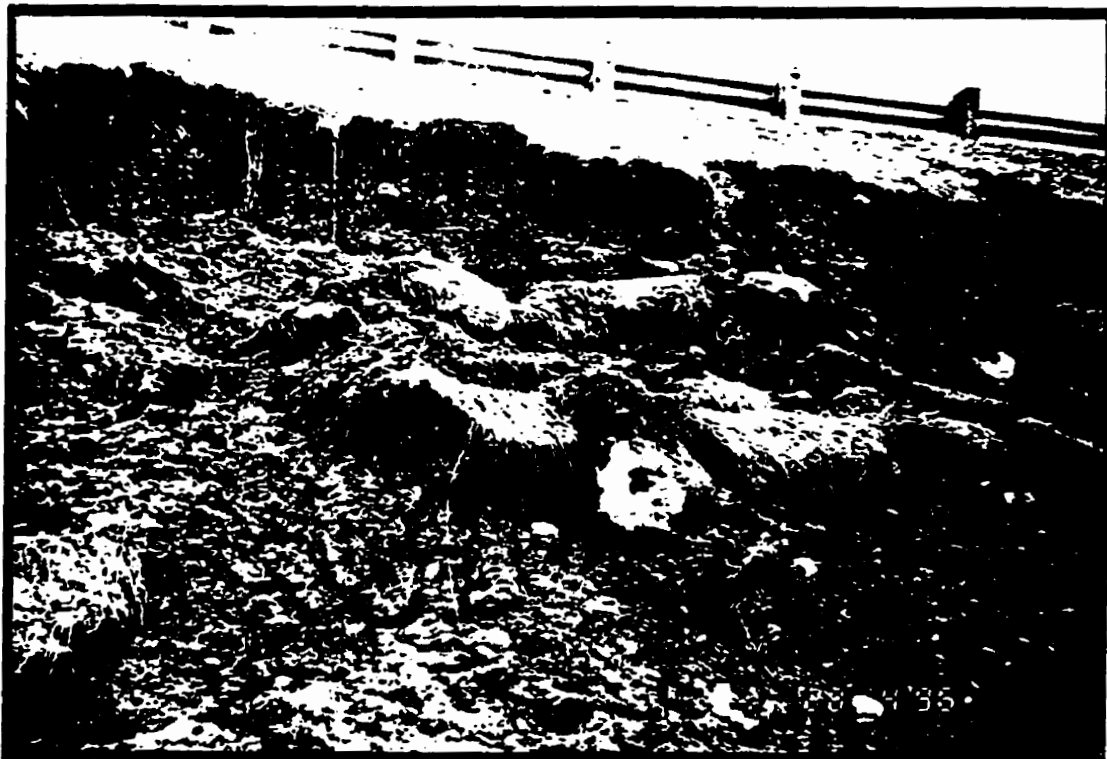
Photos 2.12 et 2.13

Route 175, Parc des Laurentides, Québec.

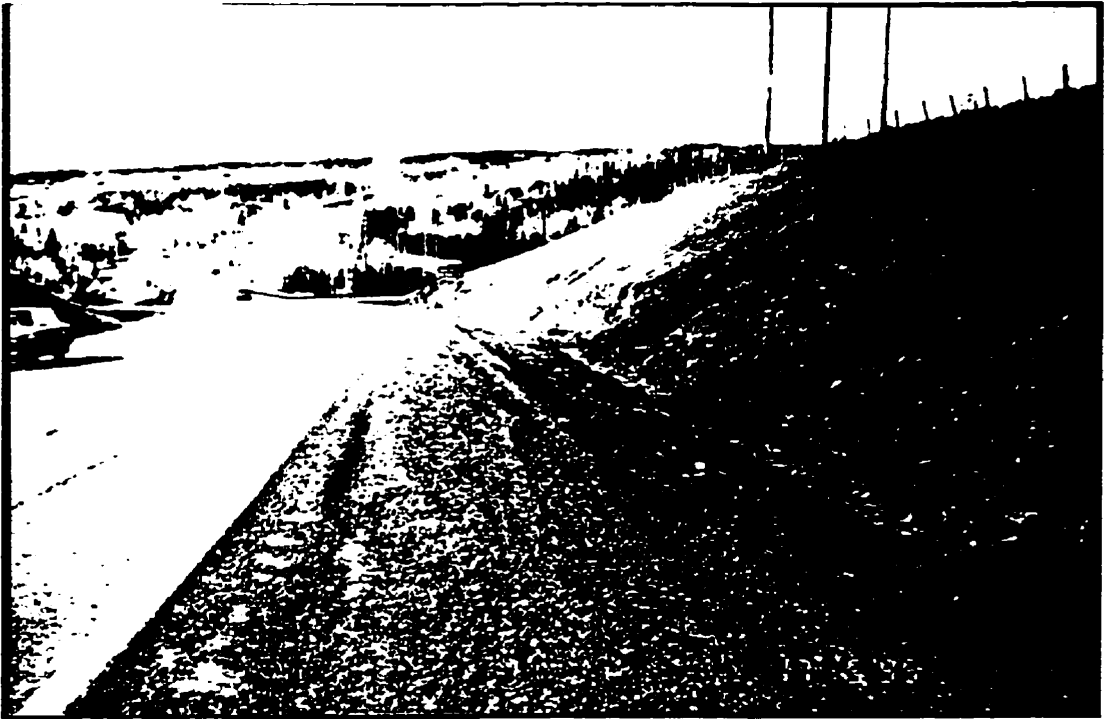
Photos 2.14 et 2.15

Route 204, St-Georges-de-Beauce, Québec.
(À une centaine de mètres au sud de la rivière Linière)
Haut: glissement superficiel sur le talus de déblais ouest
Bas: détail de même glissement
